САМЫЕ РАСПРОСТРАНЕННЫЕ НАРУШЕНИЯ

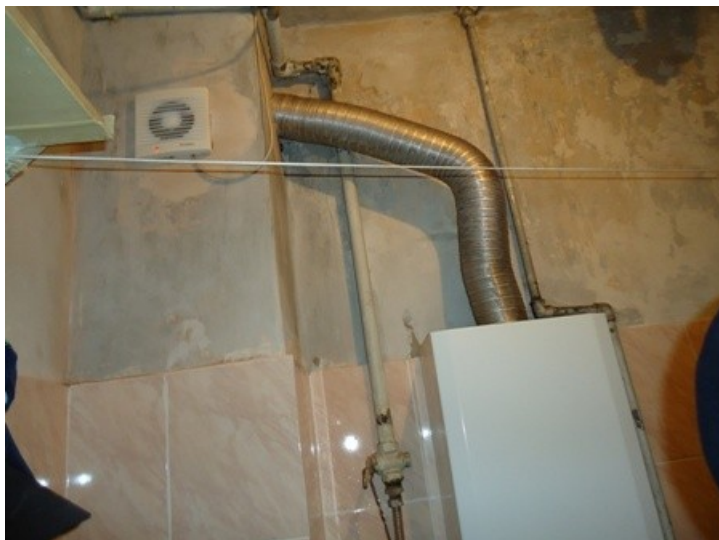
Теплогенератор с открытой камерой сгорания в ванной комнате.

НАРУШЕНИЯ:- подсоединение дымоотводящего патрубка от прибора в один дымоход с вытяжным устройством с механическим побуждением, при работе которого возникает разрежение в помещении ванной и, как следствие, обратная тяга от работающего теплогенератора.

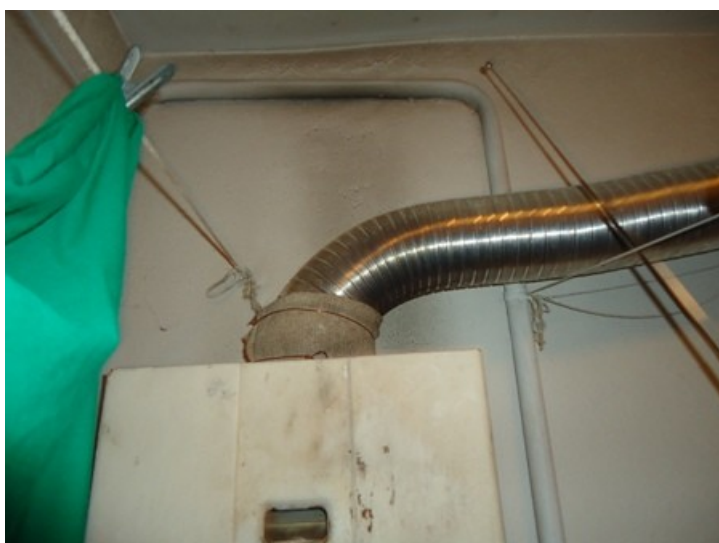
Теплогенератор с открытой камерой сгорания

НАРУШЕНИЯ:- отсутствие вертикального участка дымоотводящего патрубка от прибора, что приводит к неустойчивой тяге при его работе;- применение ненадлежащих материалов для подсоединения дымоотводящего патрубка с патрубком прибора;- возможное возникновение отсутствия герметичности места этого соединения в процессе эксплуатации и возможность ее своевременного выявления.

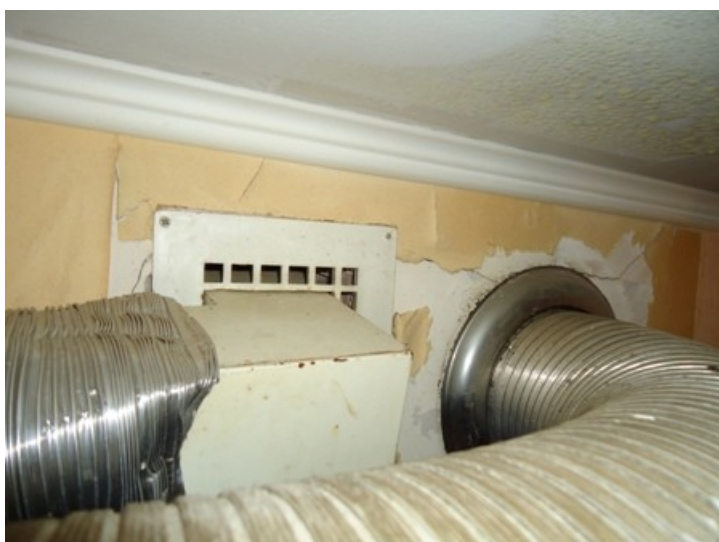
Теплогенератор с открытой камерой сгорания в кухне.

НАРУШЕНИЯ:- в единственный вентиляционный канал кухни вмонтировано вытяжное устройство с механическим побуждением, при работе которого возникает разрежение в помещении кухни и, как следствие, обратная тяга от работающего теплогенератора.

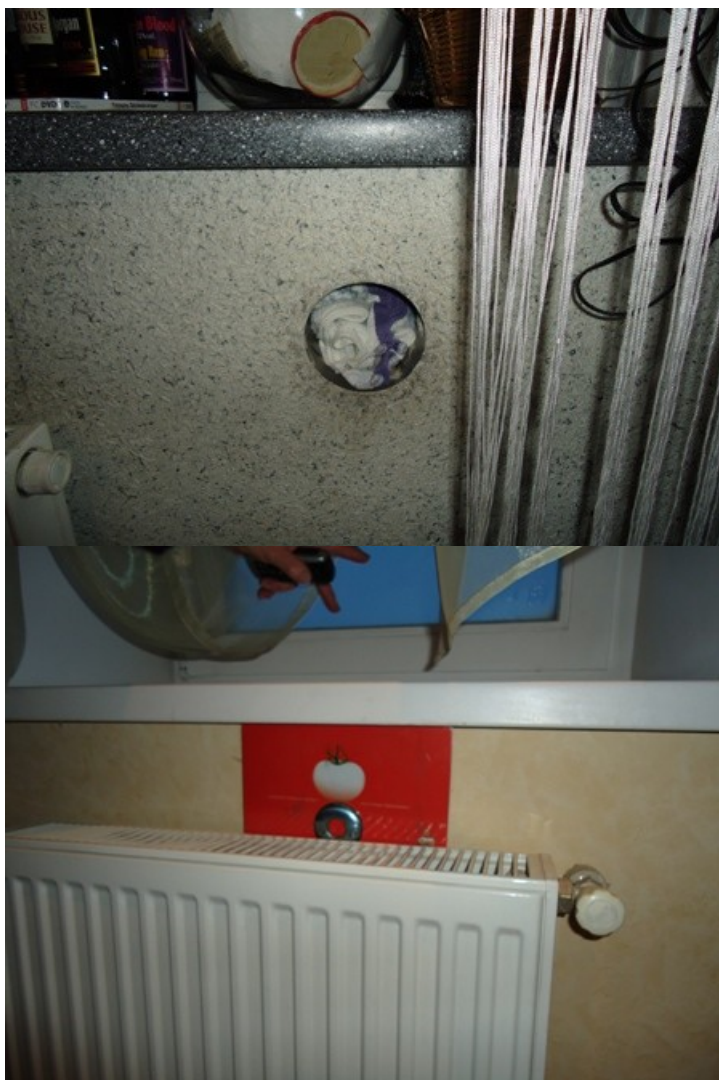
Теплогенераторы с открытой камерой сгорания в кухне.

НАРУШЕНИЯ:- закрытие приточных клапанов в газифицированном помещении посторонними предметами (ветошью, декоративными пластинами), что приводит к нарушению воздухообмена в помещении, неполному сгоранию газа и отравлению продуктами неполного сгорания (угарным газом) при работе прибора.

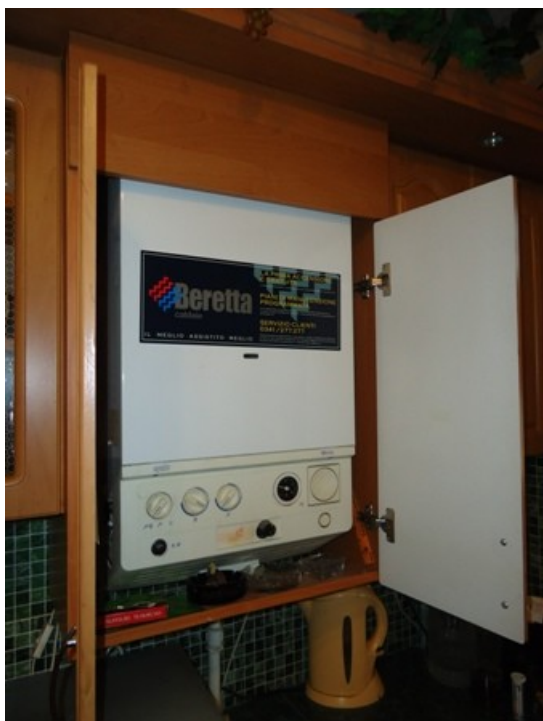
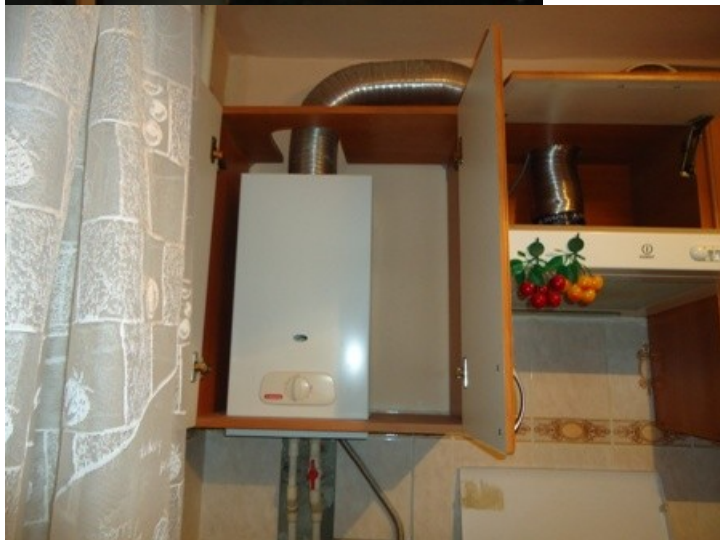
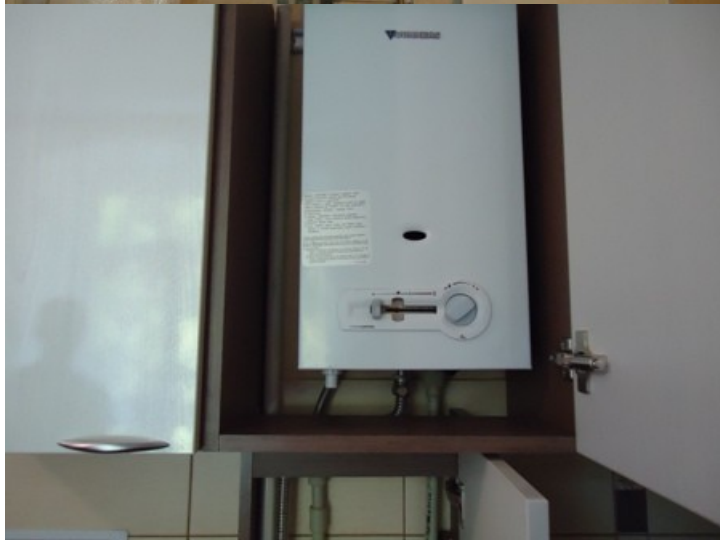
Теплогенераторы с открытой камерой сгорания в кухне.

НАРУШЕНИЯ:- размещение теплогенераторов в шкафах кухонной мебели, что приводит к отсутствию притока воздуха, необходимого для полного сгорания газа, и отравлению продуктами неполного сгорания (угарным газом) при работе прибора.

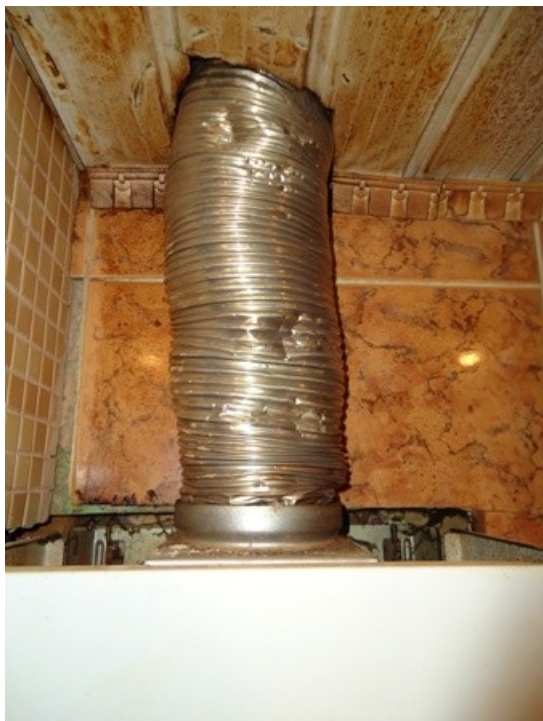
Теплогенератор с открытой камерой сгорания в ванной комнате. НАРУШЕНИЯ:-

подсоединение дымоотводящего патрубка от прибора к дымоходу без прочистного лючка и без устройства термоизоляции от пластика на потолочном перекрытии.
